Indagine sperimentale sulle proprietà di resistenza  
a fatica a trazione e a taglio di barre filettate  
ancorate nel calcestruzzo mediante resina epossidica

Experimental survey on the tensile and shear  
fatigue strength properties of threaded rods anchored  
in concrete by means of epoxy resin

*Prof. Ing. Paolo LAZZARIN<sup>(\*)</sup>, Dott. Ing. Francesco MUTIGNANI<sup>(\*\*)</sup>,  
Dott. Ing. Roberto RONCHI<sup>(\*\*)</sup>, Dott. Ing. Angelo VITTOZZI<sup>(\*\*\*)</sup>*

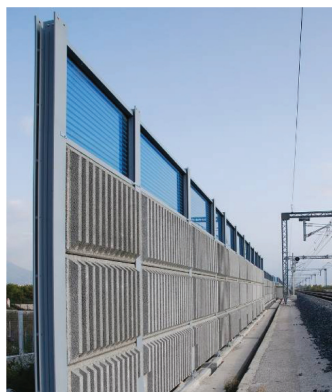
Fig. 1 - Esempio di barriera antirumore utilizzata sulle linee AV/AC di RFI. *Example of a noise barrier used on HS/HC lines of RFI.*

The fatigue behaviour of threaded steel rods anchored to the concrete through epoxy resin or other types of adhesives [1, 2] are of growing interest. A great impulse to such applications is related to the problems following the installation of noise protection barriers along the high-speed railway lines of the Italian network (fig. 1).

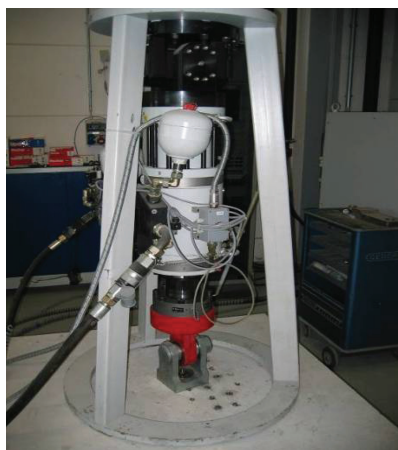
Fig. 5 - Dispositivo di prova per sollecitazione di trazione. Test device for tensile stress.

Tutte le indagini sperimentali a fatica sono state effettuate presso i laboratori sperimentali Fischer di Denzlingen (Germania). La macchina di prova (fig. 5) era costituita da un telaio metallico provvisto di un attuatore idraulico Walter+Bai AG in grado di fornire una forza statica max di 250 kN e una forza dinamica max di 200 kN (Rapporto di fatica  $R = \sigma_{min}/\sigma_{max} \approx 0$ ), quest'ultima con frequenza limite di applicazione del carico pari a 15 Hz. Le prove sono state monitorate in continuo registrando la forza applicata alla barra, gli spostamenti assiali del sistema di fissaggio, la temperatura e il numero di cicli. Un particolare relativo alla zona di aggancio della barra è mostrato in fig. 6.

All experimental fatigue tests were carried out at the Fischer plant laboratories in Denzlingen (Germany). The test machine consisted of a steel frame with a Walter+Bai AG hydraulic actuator capable of supplying a maximum static force of 250 kN and a maximum dynamic force of 200 kN (Fatigue ratio  $R = \sigma_{min}/\sigma_{max} \approx 0$ ), the latter with load application frequency limit equal to 15 Hz. The tests were continuously monitored recording the force applied to the rod, the axial displacements of the fixing system, the temperature and the number of cycles. A detail of the rod anchoring area is illustrated in fig. 6.

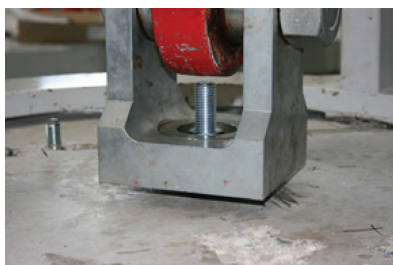
Fig. 6 - Particolare aggancio barra. Detail of bar hooking.

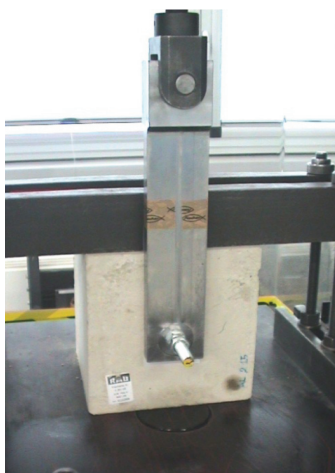
Fig. 11 - Dispositivo di prova per sollecitazione di taglio. Test device for shear stress.

Il dispositivo di prova utilizzato presso la Fischer di Padova è mostrato in fig. 11. È evidente che la sollecitazione di taglio è applicata tramite un piatto d'acciaio che agisce sulla testa della barra tramite una boccia di diametro pari a 20-21 mm. La barra è stata precaricata applicando una coppia costante di valore  $T_s=300$  Nm. Al fine di ridurre drasticamente l'attrito presente tra barra e blocco di calcestruzzo, è stato inserito un foglio sottile di teflon (0,5 mm), fig. 12.

The test device used at Fischer in Padua is illustrated in fig. 11. It is evident that the shear stress is applied through a steel plate that acts on the head of the rod through a bushing with a diameter equal to 20-21 mm. The rod has been pre-loaded by applying a constant torque with a value of  $T_s=300$  Nm. In order to reduce the friction between the rod and the concrete block drastically, a thin Teflon sheet (0,5 mm) has been introduced, fig. 12.

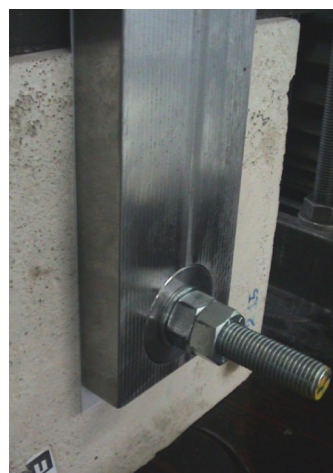
Fig. 12 - Particolare del collegamento. Detail of the connection.

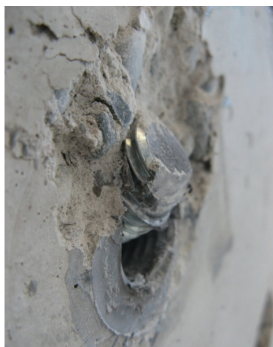
Fig. 15 - Modalità di rottura a carichi elevati. Failure mode with heavy loads.

Un tipico diagramma di rigidità relativo a un giunto non rotto a oltre 5 milioni di cicli è visualizzato in fig. 14. In relazione alle modalità di rottura, queste sono risultate variabili in funzione dell'entità del carico applicato. In presenza di carichi elevati, la rottura ha sistematicamente interessato la barra d'acciaio, con evidente ovalizzazione della sede (fig. 15). Ad alto numero di cicli, si manifestava invece il cedimento del calcestruzzo, ma in presenza di una contemporanea fessurazione della barra (fig. 16).

Fig. 14 illustrates a typical stiffness diagram related to an unbroken joint at over 5 million cycles. With reference to the failure modes, these appear to be variable according to the size of the load applied. With high loads, the failure systematically involved the steel rod, with evident ovalization of the seating (fig. 15). On the other hand, with a high number of cycles settlement of the concrete was observed, although with contemporary cracking of the rod (fig. 16).

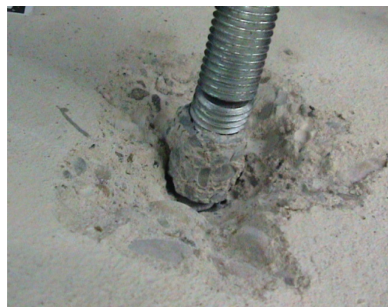
Fig. 16 - Modalità di rottura a basso carico. Failure mode with low loads.
