VITA DEL CIFI

**Concluso lo scavo meccanizzato
con TBM della galleria fra Notarbartolo
e Belgio del Passante Ferroviario di Palermo**

Sezione CIFI Palermo

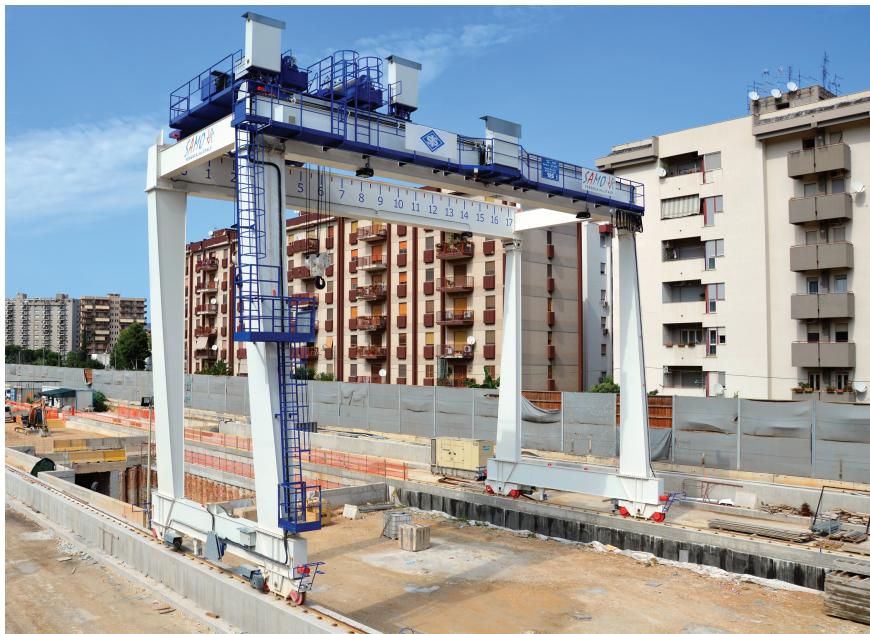
Fig. 1 - Il pozzo di uscita della TBM e la gru a portale.

Per consentire l'uscita della "talpa", in corrispondenza del passaggio dalla galleria naturale a quella artificiale già ultimata, è stato realizzato un pozzo profondo circa 20 m al cui interno la TBM verrà gradatamente scomposta. Le parti smontate saranno estratte dalla gru a portale che serve l'apertura e le zone circostanti (Fig. 1).

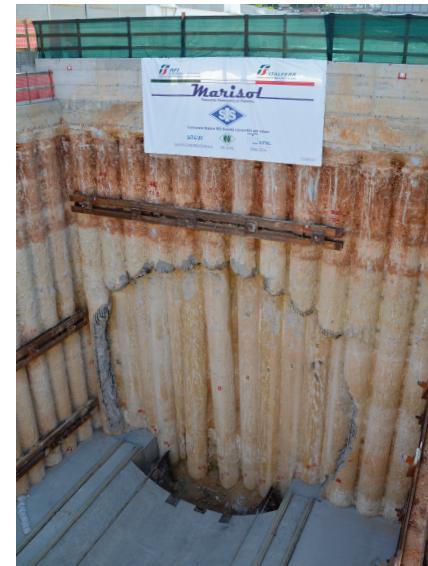
Fig. 2 - La paratia predisposta per l'uscita della "talpa".

Nel punto di sbocco della testa ruotante, i pali esterni della paratia doppia costituente la parete del pozzo erano stati opportunamente ta-

gliati lasciando come ultimo diaframma i pali interni (Fig. 2).

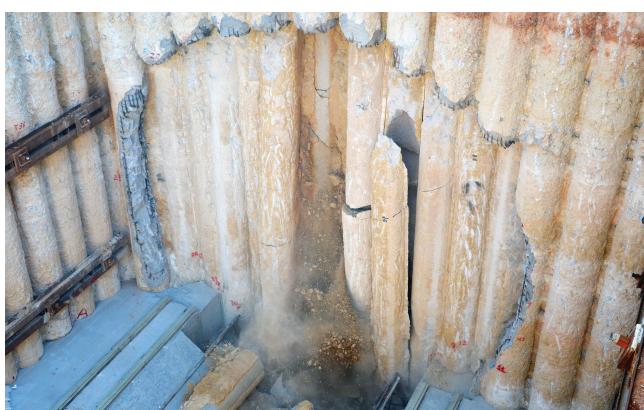
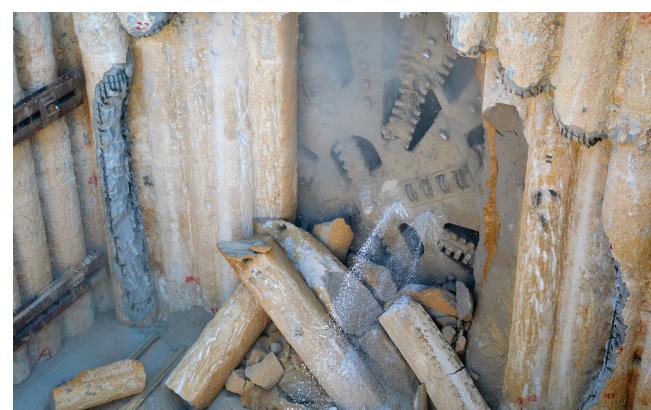
Fig. 3 e 4 - Sequenza dell'abbattimento dell'ultimo diaframma.

Alle ore 11, sotto la sguardo incerto di un centinaio di "spettatori", la TBM è entrata in azione facendo vibrare tutta la paratia che si disconnetteva crollando (Figg. 3 e 4).

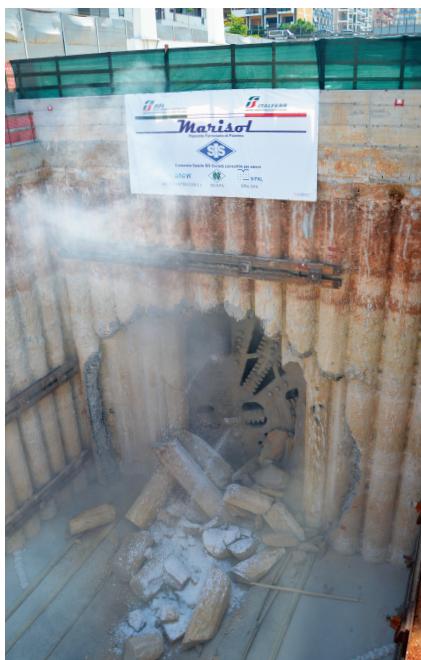
Fig. 5 - Completamento dello scavo.

L'azione di scavo è continuata fino a liberare l'intera sezione permettendo di vedere la rotazione della frese e gli spruzzi dell'apposita schiuma che facilita il taglio e rende meno viscoso lo smarino (Fig. 5).
